豊中クラブ自治会館の建築について

平成21年（2009年）9月

関西大学名誉教授
豊中市文化財保護審議会副会長

図版 1 豊中クラブ自治会館

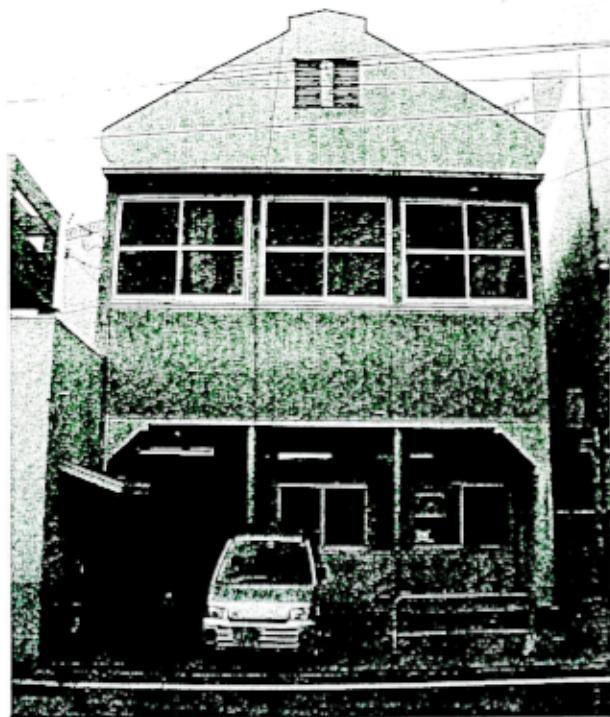
南側正面外観

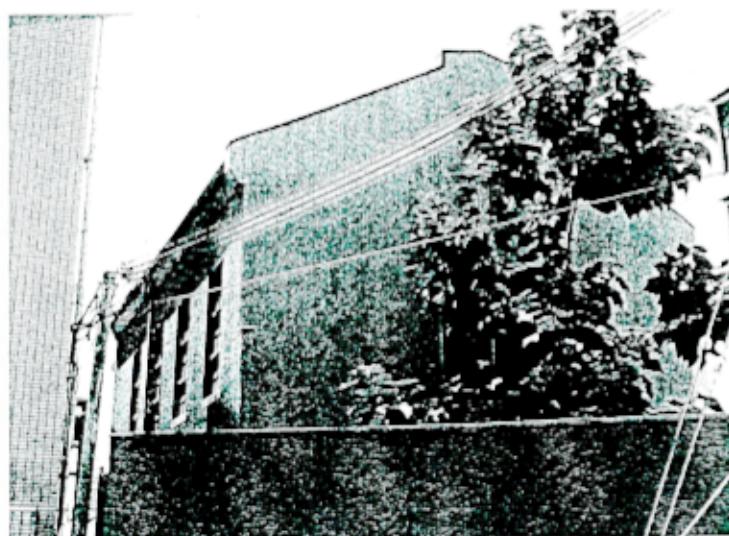
北側背面外観

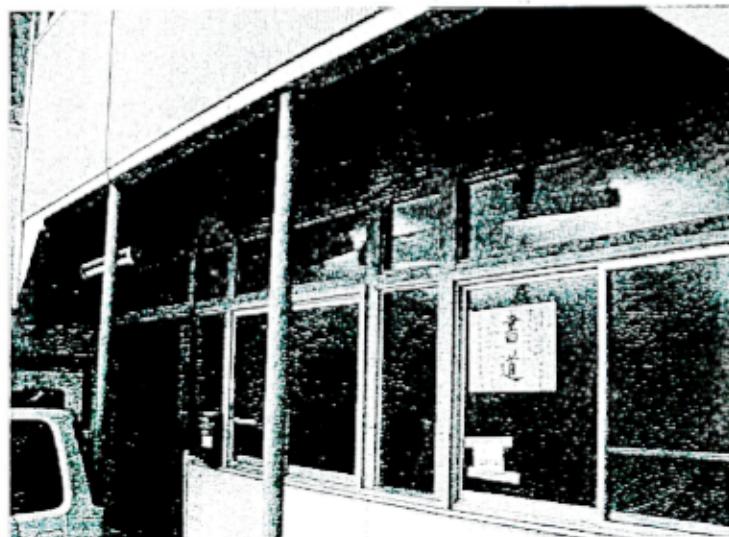
一階正面のようす

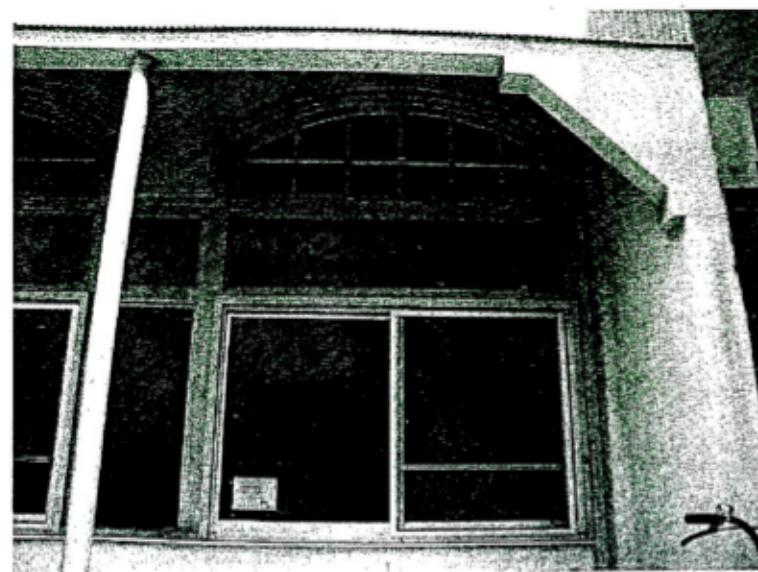
一階正面窓（東端）

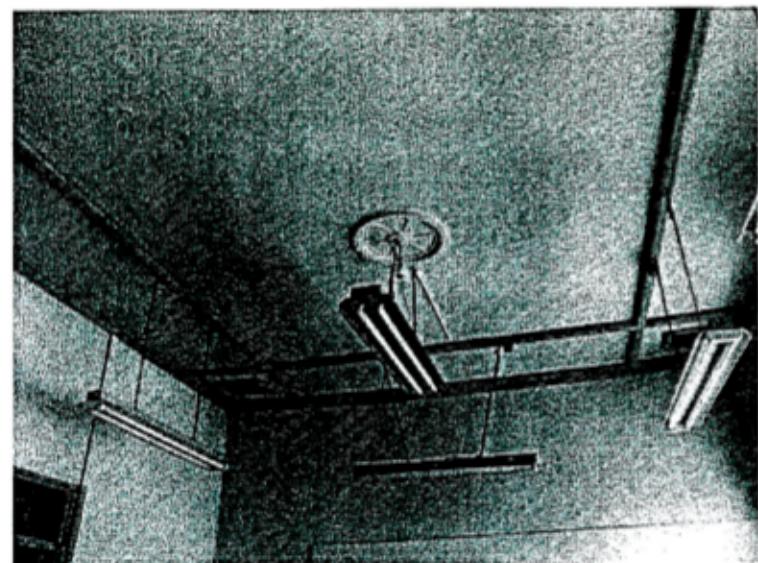
一階洋室壁面と天井

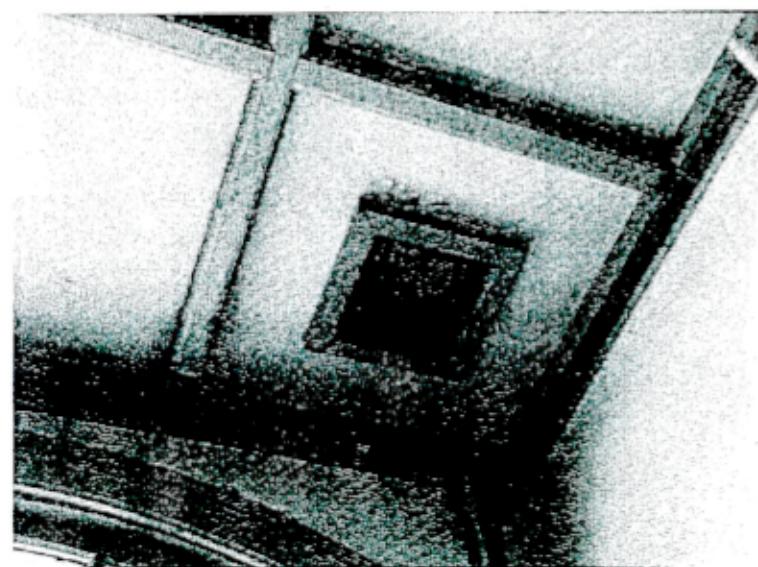
一階入口天井の換気口

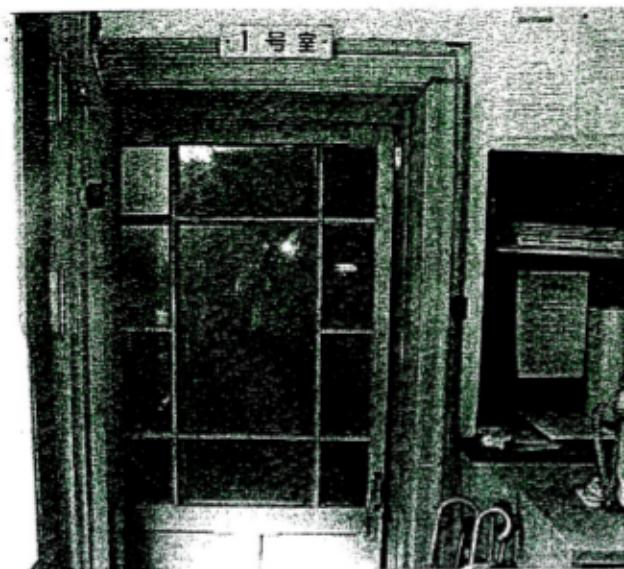
当初の建具はほとんど残っていないが、1 階入口の上側左手にある木製建具は当初のものである可能性がある。

一階入口内部の引込扉

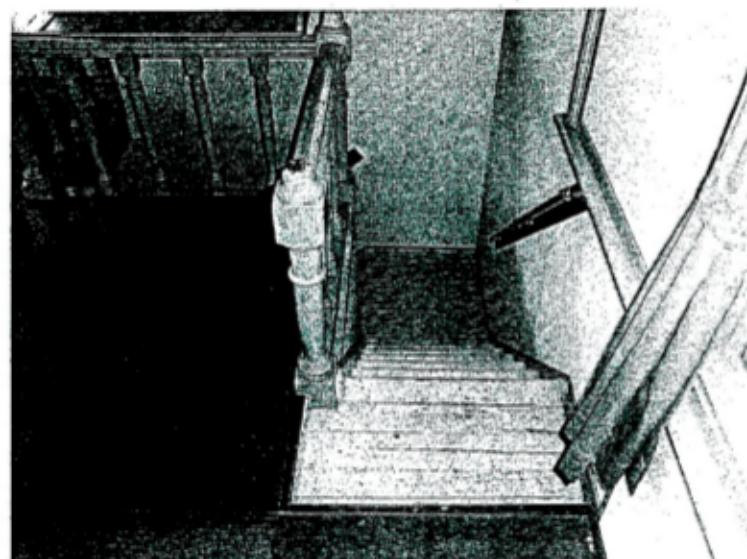
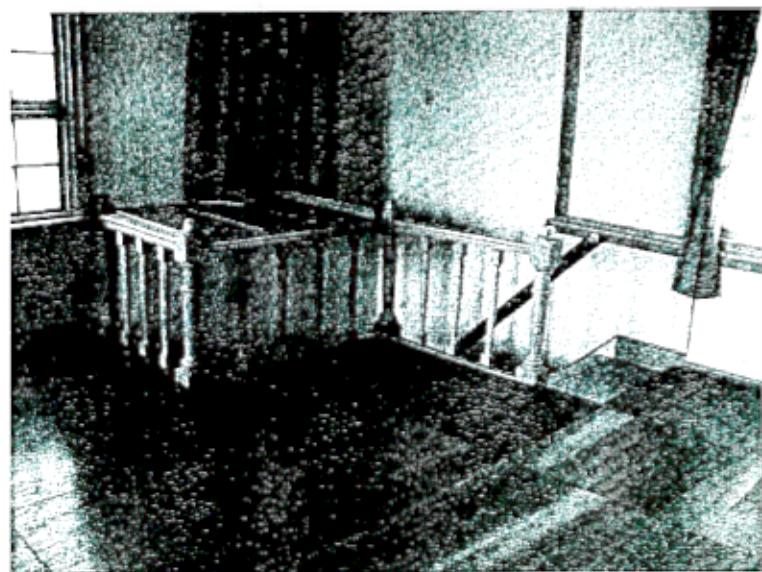
建物北西部に設けられた木造階段は、コーナーに合わせて上方で屈曲して登る。二階の内部は一室の広間で、正面内側に 2 本の独立柱が立つだけである。正面に 3 口の窓、両側面はともに 4 口の窓、背面は中央に 1 口の窓とそれに接する三方に窓をもち開放的な構成をもつ。

階段

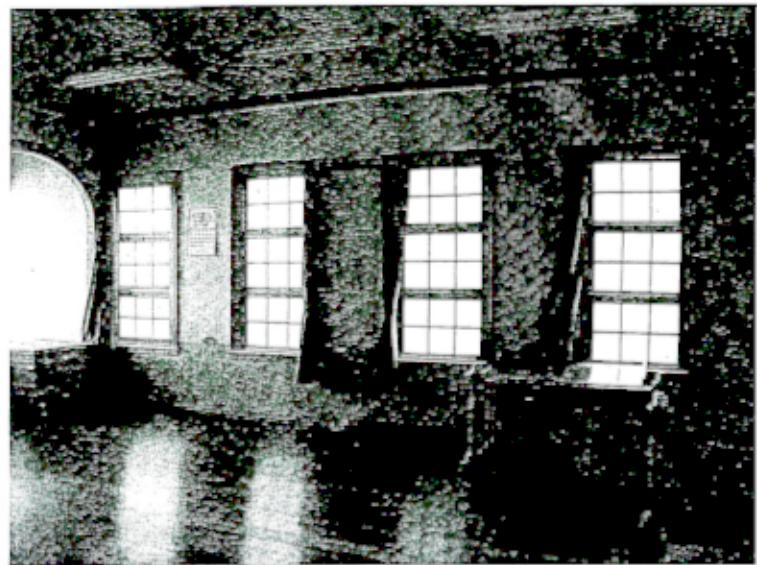
側面二階の4口の窓を等間隔にあけ、内部には上下窓を納めているように見える。現在は上・中・下の三段にわけ、それぞれに回転窓をおさめている（移築時の仕事か）。背面二階には横長の窓を中心に、その上方と左右にも窓を付し、全体として凸字形を呈する珍しい形の構成をとる。外壁は下見板張のようであるが明確ではない。屋根は本瓦葺のようであるが、種類は不明である。

二階側面の窓

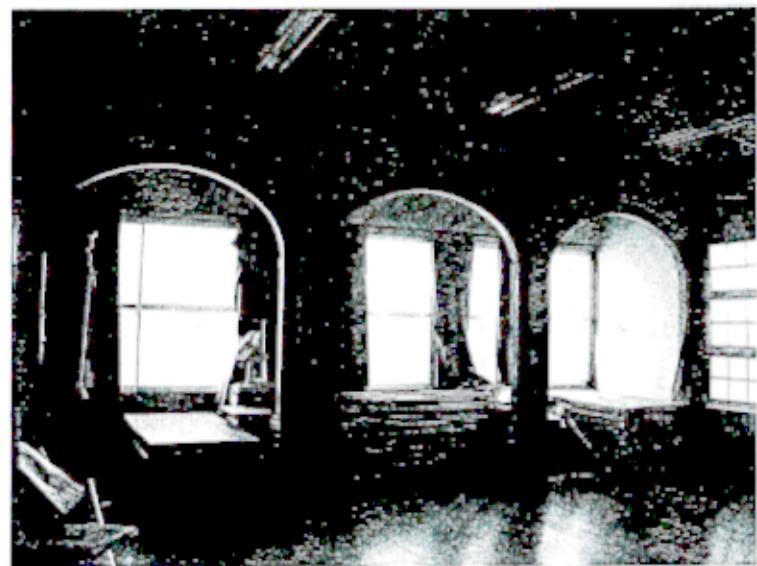
二階は、2本の独立柱のところに戸を建てて、その前面1間通りをベランダ風に構成していたようである。天井もここは広間とちがって漆喰塗天井となっている。天井廻りは改装された箇所があるものの、ほぼ当初の形式・材料が残されている。

二階仕切りと正面の窓

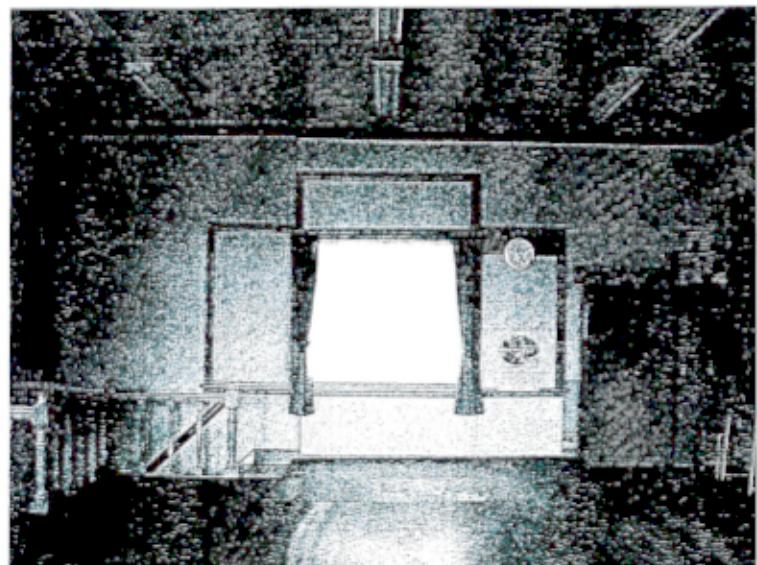
二階背面の窓

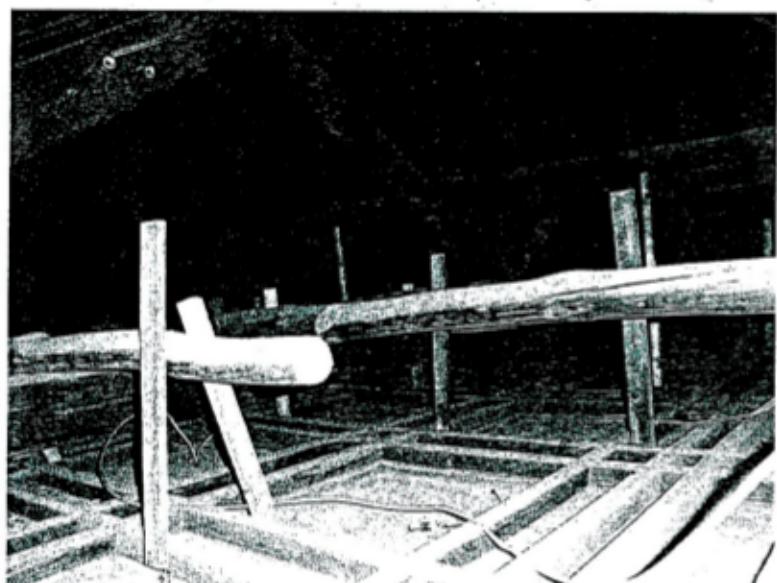
キングポストのトラスで 6 組あり、母屋桁に垂木を配している。妻は半間間隔に束柱をたて、中央で真東を挟んで長方形の換気窓を南北共に設けている。壁面には亜鉛メッキ鋼板の波板を張っている。

小屋組の状況（トラス構造）
