# 音羽山清水寺

## 伽藍と塔の「構え」を考える

京都大学助手／講師  
西澤英和

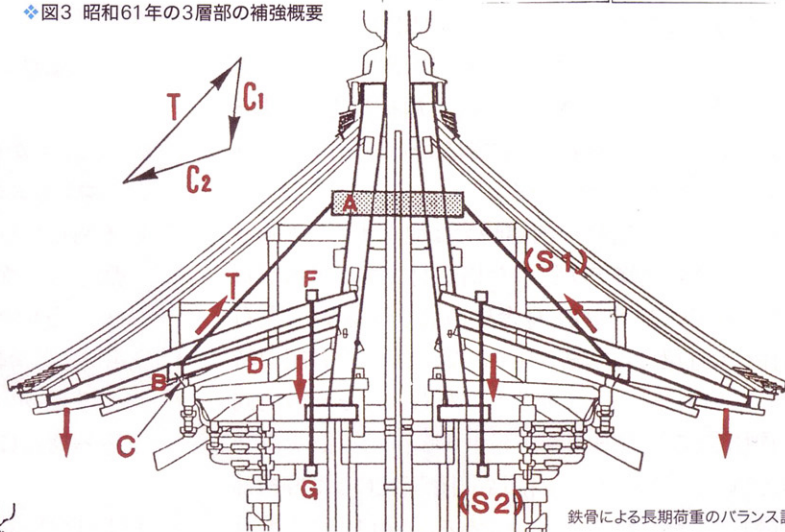
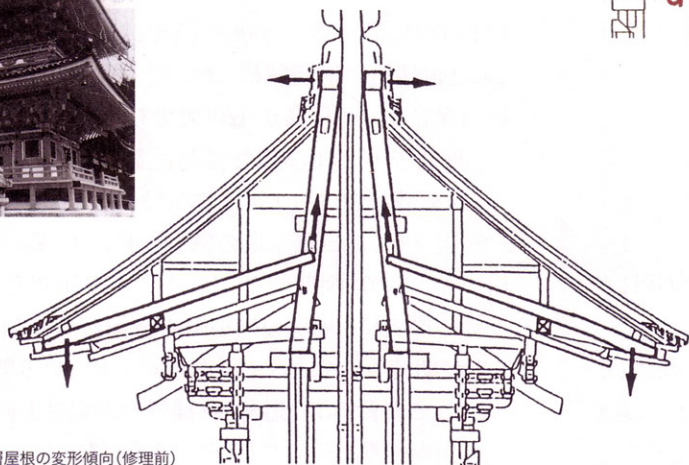
◆ 図3 昭和61年の3層部の補強概要

鉄骨による長期荷重のバランス調整

なお、昭和61年の大修理では、図3に示すように軒の垂下を防ぐためのわずかな対策以外には補強の手は加えず、木組は優美な彩色とともに創建時の姿に修復された。

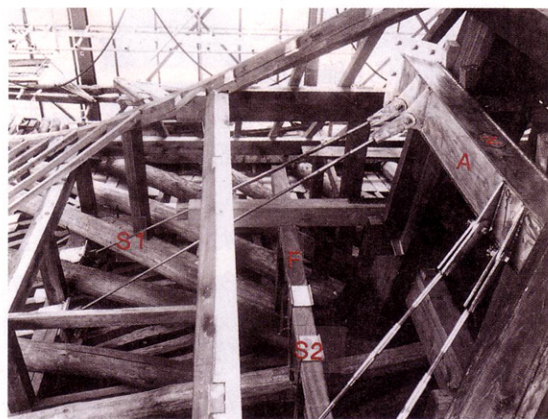
3層屋根根の変形傾向(修理前)

理は、強烈な台風後の応急工事の可能性が高い。そして、塔に軒支柱が設置されたのは、暴風で木組が弛緩して垂下したためと思われる。
