# 応急危険度判定制度の見直しを――能登半島沖地震の被害調査と復旧支援の現場から

西川 英佑／川畑 明／武藤 清秀／戸石 久徳／西沢 英和

## はじめに――能登半島沖地震の概要 西川 英佑

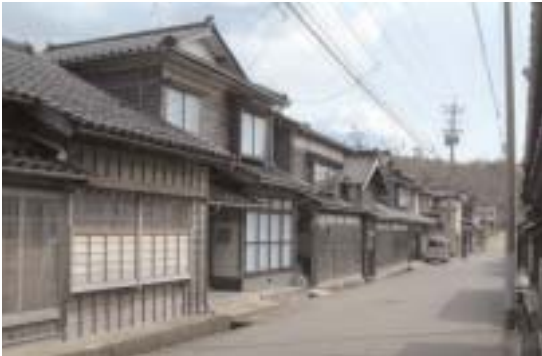
黒島地区の被害状況を概観してみると、近隣の道下

地区や門前地区と比べ、被害が少ない傾向にある。その背景には、この地区の方がたが常日頃から忠実にメンテナンスしていることがあるように、このことが被害を最小限にとどめ、簡単な応急修理で復旧に至っているものと考えられる。

被害の少なかった黒島地区南側の町並み。

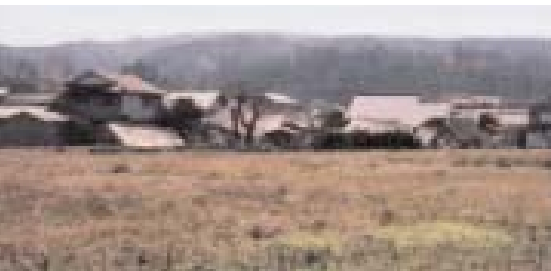
近隣、道下地区の被害状況

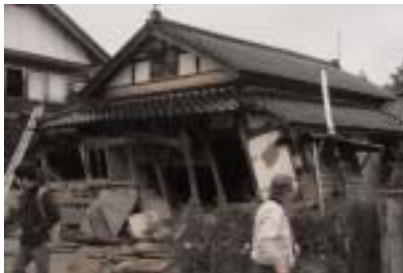
写真-1 多くみられた傾いただけの木造家屋

間後に訪れたときには、総持寺の参道沿いの民家の多くが解体されて更地となり、かつての町並みはすっかり消えていた。そして、日本海に注ぐ川原には堆く野積みされた建築廃材が異様に目立っていた。この地域の伝統家屋には完全に倒壊したものもあったが、大半は写真-1のように傾斜しただけであって、この程度の被害は多額の税金を使ってわざわざ解体しなくとも、半日もあれば容易に復旧できることは誰の目にも明らかであった。
