# 音羽山清水寺

## 伽藍と塔の「構え」を考える

京都大学助手／講師  
西澤英和

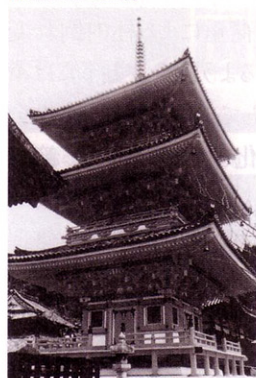
◆ 清水寺三重塔

京都市東山の国重要文化財清水寺三重塔は、寛永9(1632)年に再建されたが、建立後184年目の文化13(1816)年の最初の大修理以降、かなりの頻度で小規模な修理が繰り返されてきた。この大修理では三層の小屋組を解体して、尾垂木や丸桁桔が強化されたが、その約90年後の明治40年には軒支柱を設置。さらに昭和2年には露盤と瓦を修理。次いで昭和9年と36年にも小修理があり、昭和61年の解体修理を経て現在にいたった。しかし、風など外力の厳しい3層でも平、丸瓦それぞれ78%、65%が当初材である。

理は、強烈な台風後の応急工事の可能性が高い。そして、塔に軒支柱が設置されたのは、暴風で木組が弛緩して垂下したためと思われる。
