# 応急危険度判定制度の見直しを――能登半島沖地震の被害調査と復旧支援の現場から

西川 英佑／川畑 明／武藤 清秀／戸石 久徳／西沢 英和

## はじめに――能登半島沖地震の概要 西川 英佑

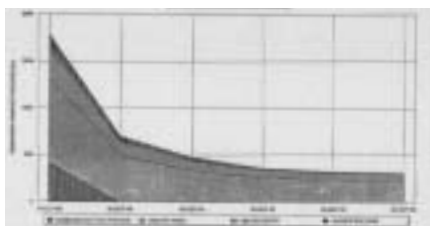
図-1 米国の被災建物の復旧経過  
ローマ・プリエータ地震後五年間の推移

○月一七日にサンフランシスコ付近で発生したロマ・プリエータ地震後五年間のオークランド市における被災建物の復旧経過のグラフである。米国で初めて被害度判定が実施されたのがこの地震であったが、オークランド市では地震直後一七八三棟の被害建物のうち UNSAFE (red) 八八二、LIMITED ENTRY (yellow) 三四二棟であったが、まず一年間で調査を進めて、五年後には red 一五棟、yellow 六五棟まで計画的に復旧が進められたことがわかる。ここで注意すべきことは、公費解体 (demolition) は特殊な例外を除いて実施されないことである。即ち、オークランド市長は地震直後に Repair Ordinance (修復命令・解体禁止命令) と称せられる条例に署名して緊急発動させ、被災建物が地震後に解体されるのを防止した。この危機管理の手順は五年後のノースリッジ地震に引き継がれて今日に至っているのである。応急危険度判定が安易に行なわれ、その結果が、義捐金の配分や公費解体を誘導するような日本の現行のシステムのあり方は、早急に見直す必要がある。
