小布施堂界隈の町並み修景事業における瓦の利用形態の変遷に関する研究

A STUDY ON THE CHANGE OF UTILIZATION PATTERN OF ROOF TILE IN TOWN CONSERVATION OF OBUSE NEIGHBORHOOD AREA

玉井悠嗣*, 木下 光**
Yuji TAMAI and Hikaru KINOSHITA

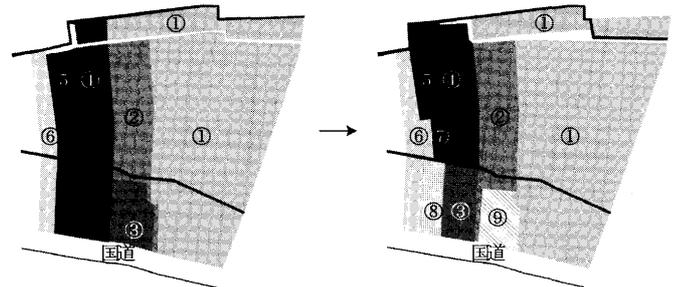
図1 敷地形状の変化
(住人の敷地を国道沿いから裏手に移動し、一部民間企業に賃貸)

小布施堂 ②小布施町 ③長野信金 ④K.I氏 ⑤T.S氏 ⑥A.S氏
⑦T.I氏 ⑧T.S氏(長野信金へ賃貸) ⑨K.I氏(小布施堂へ賃貸)

界隈には駐車場などの観光インフラや施設が不足し、新たな施設の整備が必要になった。それが町並み修景事業の契機となる。まず小布施堂が栗菓子工場の老朽化に伴い「傘風舎」(10)と呼ばれる新工場を建てた。その際、図2のように北斎館との連続性を持たせるために、元々敷地境界にあった塀を取り払い「笹のひろば」(11)を作った。次に小布施町が傘風舎の北側に位置する高井鴻山の隠宅を市村家から購入し、「高井鴻山記念館」(6.21)を1982年にオープンさせた。しかし高井鴻山記念館は僅かしか国道に接しておらず、駐車場もなく記念館として機能しにくい状況であった。さらに界隈内の住人、店舗関係者（小布施堂、長野信用金庫小布施支店—以下長野信金）も不備、課題を抱えていた。（表1）そこでこの地区一体の地権者による「町並み修景事業」が小布施堂主体で1984年に発足した。そして1987年の同事業終了まで小布施堂を中心とする界隈において表1に見られる3つのルールを掲げ、短冊形の敷地形状を今の形状へと段階的に変化させた。（図1）
